Schwierige Differenzialdiagnostik der Wurzellängsfraktur

Zwei Fallberichte

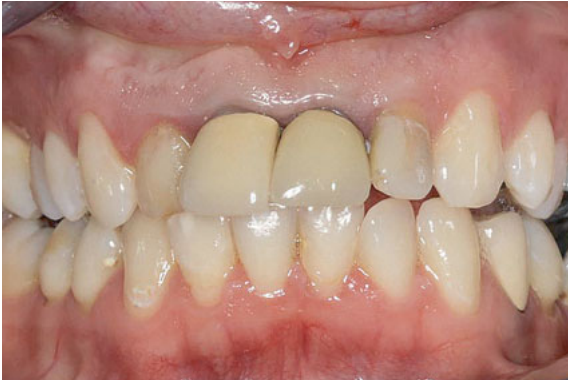
Abb. 1 Fall 1 – Klinischer Ausgangsbefund.

suffizienter Kronen an den Zähnen 11 und 21 sowie Überkronung der Zähne 12 und 22 vor. Die Auswertung der klinischen Befunde und Röntgenbilder zeigte Sekundärkaries an den vorhandenen Kronen 21 und 11 und unvollständige Wurzelkanalfüllungen an den Zähnen 12 bis 22. Zahn 12 war bereits wurzelspitzenreseziert. Apikal war an den Zähnen 12 und 22 ein regelrechter Parodontalspalt zu erkennen, die Zähne 11 und 21 zeigten apikale Aufhellungen (Abb. 1 und 2).

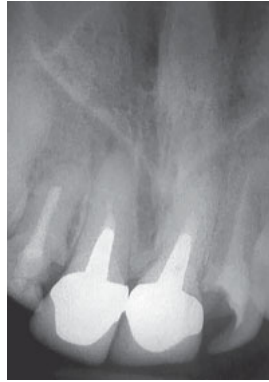
Abb. 2 Fall 1 – Präoperative Röntgenaufnahme der Frontzähne mit massiven Metallstiften.

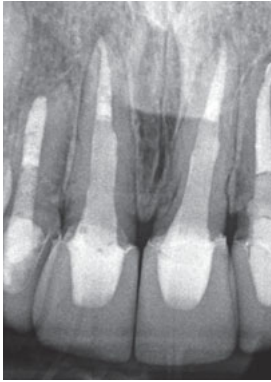
Abb. 3 Fall 1 – Röntgenkontrolle nach Wurzelkanalfüllung der Zähne 12 bis 22.

Nach Aufklärung über Alternativen und Therapieplanung erfolgten die Revisionen der Wurzelkanalbehandlungen an den Zähnen 12 bis 22 mit apikalem MTA-Verschluss (Angelus weiß, Fa. Angelus, Londrina, Brasilien) an den Zähnen 12, 11, 21 sowie thermoplastischer Wurzelfüllung mit AH Plus (Fa. Dentsply Detrey, Konstanz) und Guttapercha am Zahn 22. Ein adhäsiver Stiftaufbau (DT Light Post, Fa. VDW, München) wurde in die Zähne 11 und 21 inseriert. Unmittelbar im Anschluss wurden alle Zähne mit Zirkonverblendkronen versorgt (Abb. 3 bis 5).

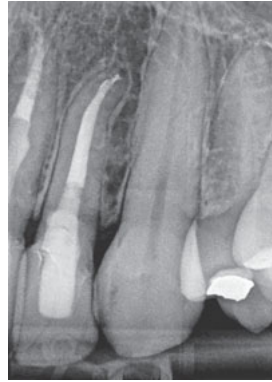
Abb. 4 Fall 1 – Röntgenkontrolle von Zahn 22.

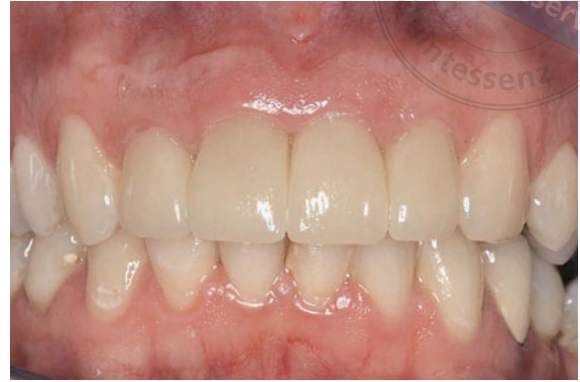
Abb. 5 Fall 1 – Klinische Ansicht nach Kronenversorgung.

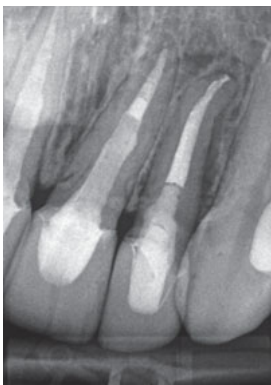
Eine Röntgenkontrolle zeigte zwei Jahre später eine diffuse laterale Aufhellung an Zahn 22 bei vollständiger Beschwerdefreiheit ohne pathologische Sondierungstiefen (Abb. 6). Die Patientin lehnte eine weitere Diagnostik und Behandlung zu diesem Zeitpunkt ab.

Abb. 6 Fall 1 – Röntgenaufnahme von Zahn 22 zwei Jahre nach der Revisionsbehandlung mit diffuser lateraler Radioluzenz.

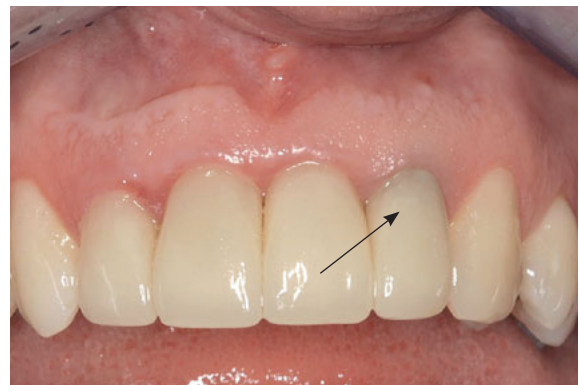
Fünf Jahre nach initialer Therapie zeigte sich eine vestibuläre Fistel. Die Patientin gab weiterhin keine Beschwerden an, störte sich jedoch an der gräulichen Verfärbung im zervikalen Kronenbereich von Zahn 22 (Abb. 7). Es wurde eine

Abb. 7 Fall 1 – Zervikale Verfärbung an Zahn 12.

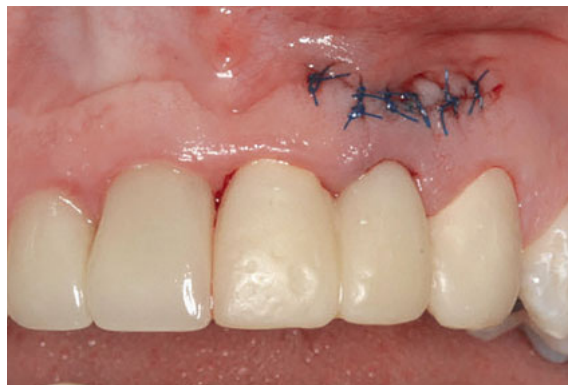
Abb. 12 Fall 1 – Klinische Ansicht nach provisorischer Versorgung.

Nach Anfärbung mit Methylenblau war der Frakturspalt deutlich zu erkennen (Abb. 10). Die visuelle Beurteilung nach Exaktion zeigt die Abbildung 11. Es erfolgten unmittelbar die Entfernung des Zahns mit Wundverschluss und die Versorgung durch eine in der Praxis angefertigte provisorische Brücke (Abb. 12).

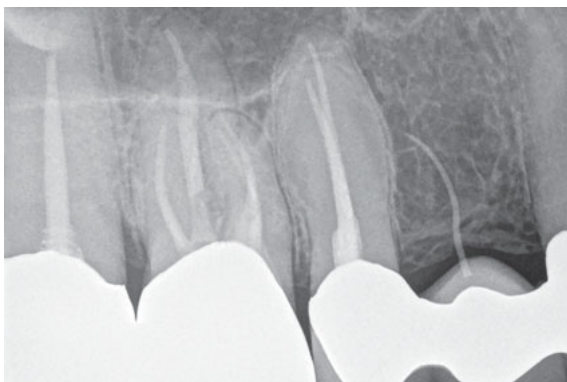
Die Patientin stellte sich 2019 mit diffusen Beschwerden an Zahn 15 und einer bukkalen Fistel Regio 14/15 vor. Die Röntgenaufnahme mit einem Guttaperchastift zur Darstellung des Fistel-

gangs zeigte keine apikalen und lateralen Aufhellungen. Der Perkussionstest fiel negativ aus, pathologische Sondierungstiefen waren nicht vorhanden (Abb. 15 und 16).

Abb. 15 Fall 2 – Röntgenaufnahme mit Guttaperchastift zur Darstellung des Fistelgangs.

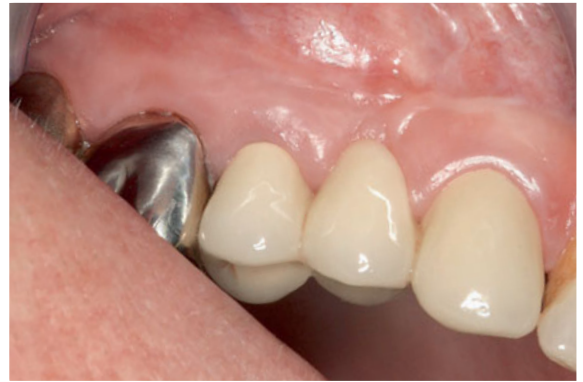
Abb. 16 Fall 2 – Klinische Ansicht des Fistelmauls Regio 14/15.
